# Eskişehir ve Sakarya İlleri'nde Kurulu Bazı Damla Sulama Sistemlerinde Performans Göstergelerinin Değerlendirilmesi

## Damla sulama sistemlerinde performans göstergeleri

## Assessment of Performance Indicators for some Drip Irrigation Systems in Eskişehir and Sakarya Provinces

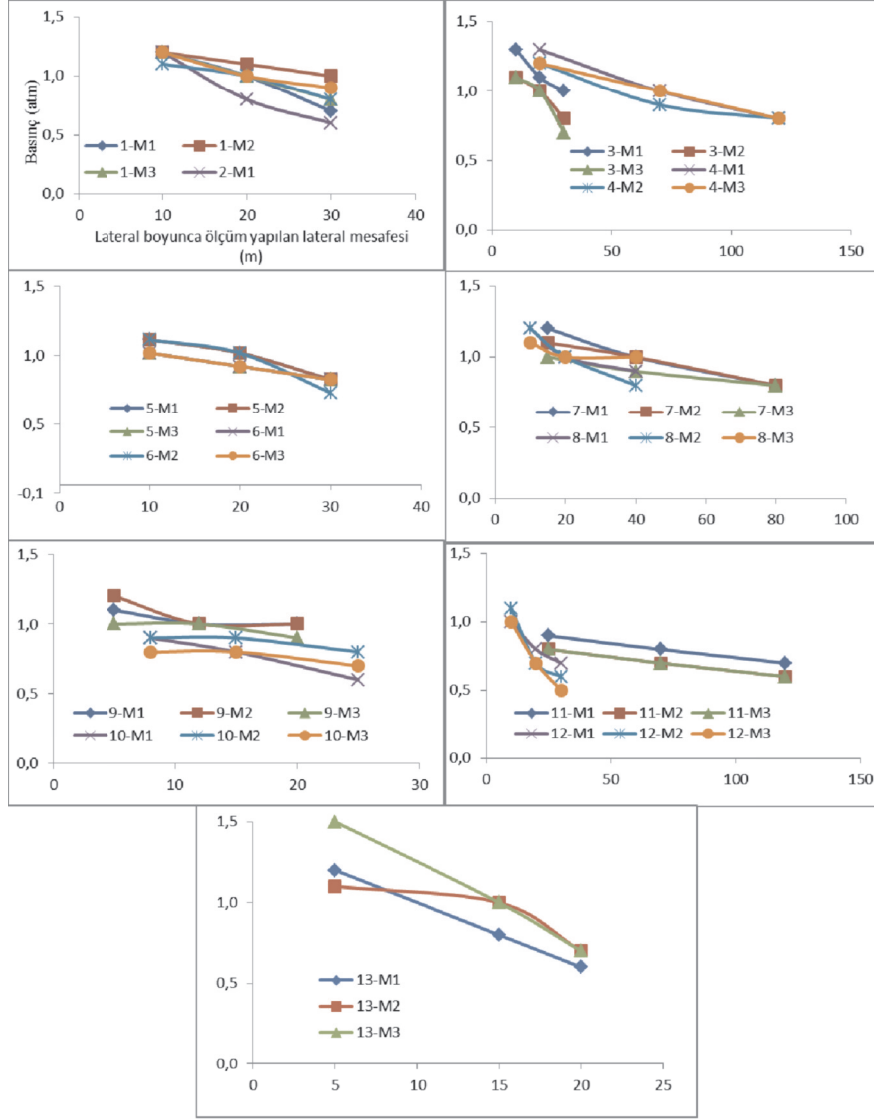
Test yapılan farklı damla sulama sistemlerinde ve aynı sistem içindeki farklı yan boru hatlarındaki (manifold) lateral boyunca basınç değişimi Şekil 1’de gösterilmiştir.

Buna göre, basınç değişimi, farklı işletmelerdeki sistem, aynı sistem içindeki farklı manifold ve laterallara bağlı olarak olarak %22-75 arasında değiştiği tespit edilmiştir. Test edilen arazilerin genelde çok küçük alana sahip olması nedeniyle lateral boyu da oldukça kısadır. Buna rağmen hem lateral boyunca hem de tüm sistem genelinde basınç değişimi kabul edilebilir sınırın (%20) çok üstünde olduğu tespit edilmiştir (Allen ve Merjkley, 1998). Basınçta, lateral başlangıcından lateral sonuna doğru kabul edilebilir sınırlar dışından hızlı bir azalma olduğu görülecektir (Şekil 1). Bu durum aynı zamanda lateral boyunca damlatıcılarda farklı debi oluşmasına da neden olmaktadır.

**Şekil 1.** Test edilen damla sulama sistemlerinde, lateral başlangıcından lateral sonuna doğru ölçülen basınç değerleri ( 1-M1:1: İşletme numarası, M1 :İşletmedeki kontrol ünitesine en yakın manifold, M2:Sulama sisteminde ortadaki manifold, M3:Sondaki manifold)

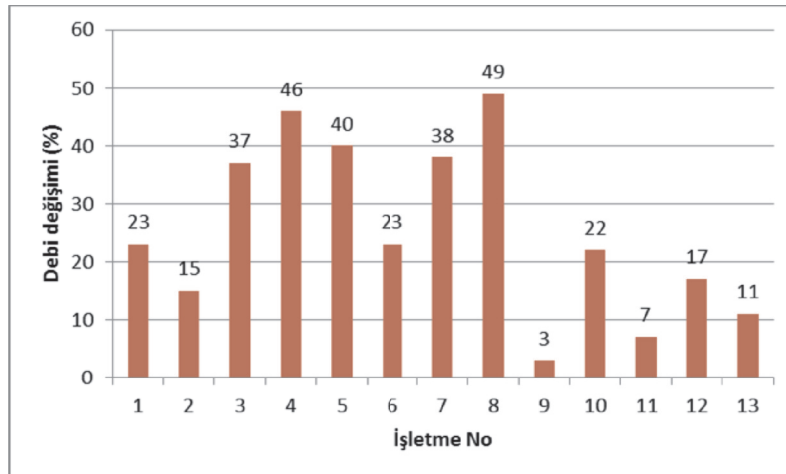
Damlatıcı debi değişimi ( $q_v$ ) %3-49 arasında geniş aralıklar içinde olup, genellikle kabul edilen sınırların dışındadır. Yalnız 9, 11 ve 13 No'lu

sulama sistemlerinde yaklaşık % 10 değişim içinde olup (Kadale vd., 2007), diğer işletmelerin tümünde kabul edilebilir sınır içinde yer almamıştır (Şekil 2). Ayrıca lateral boyunca damlatıcı debilerinin önemli oranda değiştiği Şekil 3'de görülebilir. Bunun nedeni ise lateral boyunca meydana gelen aşırı basınç farklılığı yanında sistemlerde sulama suyunun yeterince filtre edilmemesidir. Sistemlerde genel olarak 2 ve 4 L/h debili damlatıcılar planlanmışken (Çizelge 1) gerçekte ölçülen debiler ise oldukça farklı değerlere sahip olmuştur (Şekil 3). Ayrıca toprakların infiltrasyon hızı ve toprak bünyesinin damlatıcı debi seçiminde dikkate alınmadığı tespit edilmiştir.

**Şekil 2.** Damla sulama sistemlerinde damlatıcı debi değişim

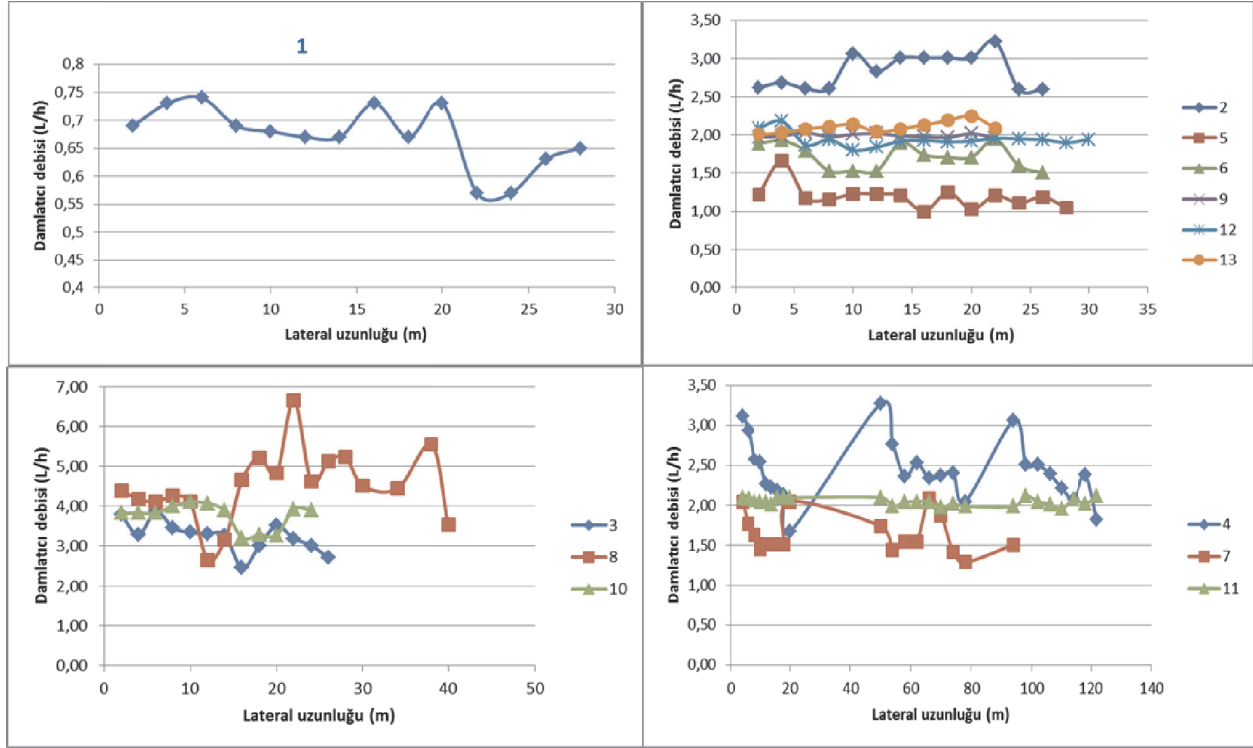
**Şekil 3.** Damla sulama işletmelerinde lateral boyunca damlatıcı debi değişimi
